Corrosão do Disco / Cubo

Parafusos de fixação da roda desapertados

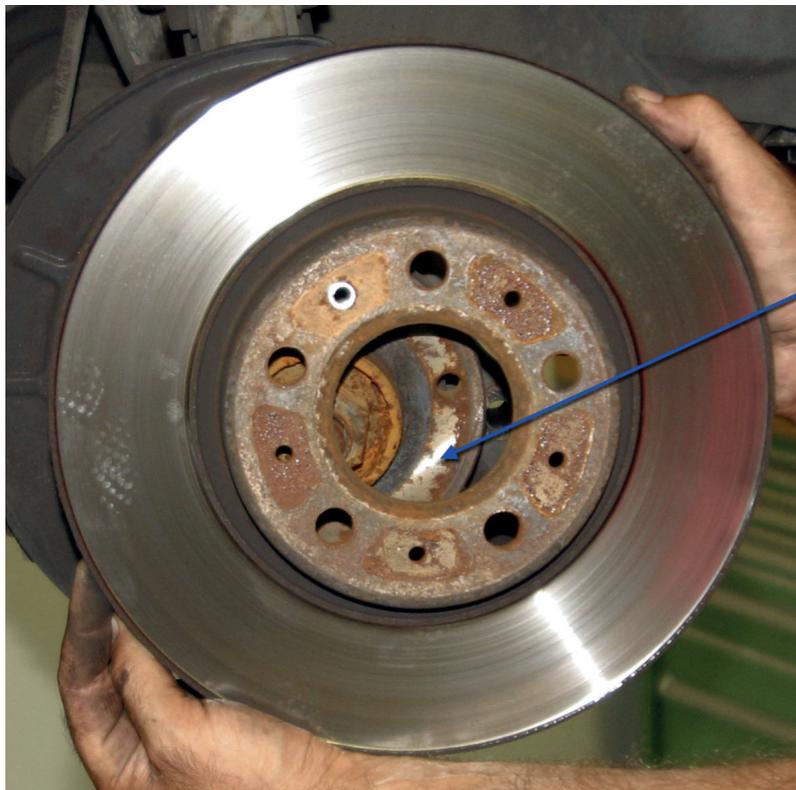
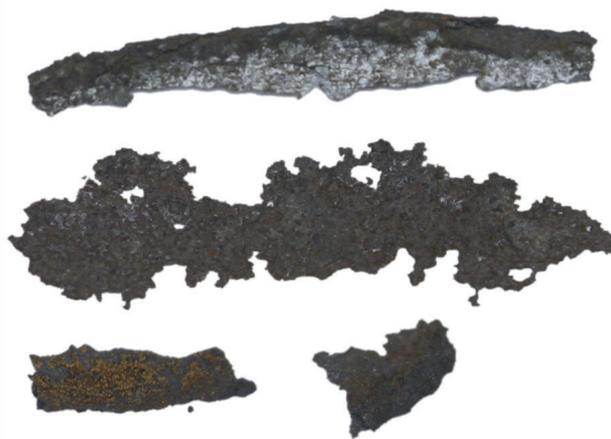
A causa para esta avaria é devida à corrosão entre o disco e a superfície de aperto do cubo.

Os parafusos podem aliviar mesmo que a roda do veículo tenha sido apertada com o torque correcto. Isto acontece quando gradualmente a ferrugem existente entre a superfície de aperto do disco e do cubo se transforma em pó criando uma folga, o que provoca a perda de torque aplicado e consequentemente alívio dos parafusos de fixação da roda.

Amplificação de pedaços de ferrugem

Para evitar esta situação assegure-se que as superfícies quer do disco quer do cubo quando da montagem da roda estejam totalmente livres de corrosão.

Se existir qualquer dúvida quanto ao estado de qualquer componente para responder a serviço continuado deve este ser sempre substituído por peça nova com garantia e em conjunto para o eixo.
